アンテナ修理記録

使用者 JF1EPT 局
 メーカー マルドル
 バンド 144/430MHz デュアルバンド GP

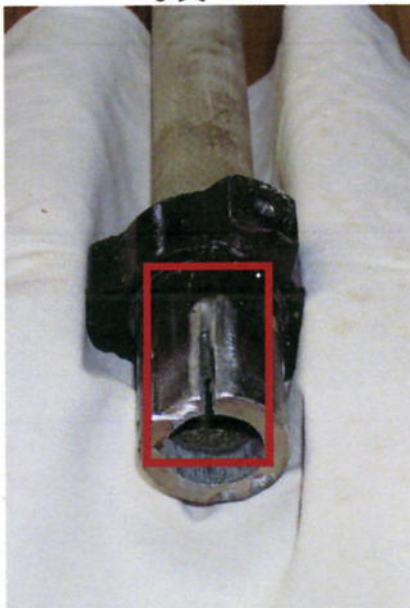
写真-1

調査の結果、両バンド共に給電してい無い事が判明、ラジアル取り付けフランジのソケット部分より給電部芯金を引き出す事にしたが、金属腐食とサビ付きの為容易に取り出す事が出来ず已む無く、写真-1の赤枠内の所に切り割りを入れ、ソケットを少し広げて取り出す事にした。

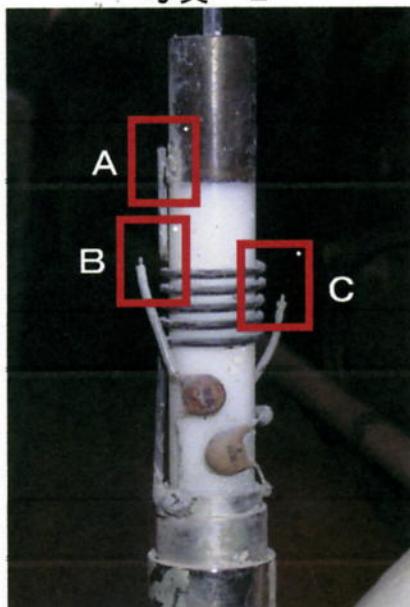
写真-2

取り出した結果、写真-2のA・B・C点の半田付けが其々外れて居た、此れは元々マイモハンダと言う状態の物で長年の風化と雨水の浸入で腐食し半田がモロクなり剥離した物で有る。
