TR-7500GR 調査報告書

調査の結果を下記に示します。

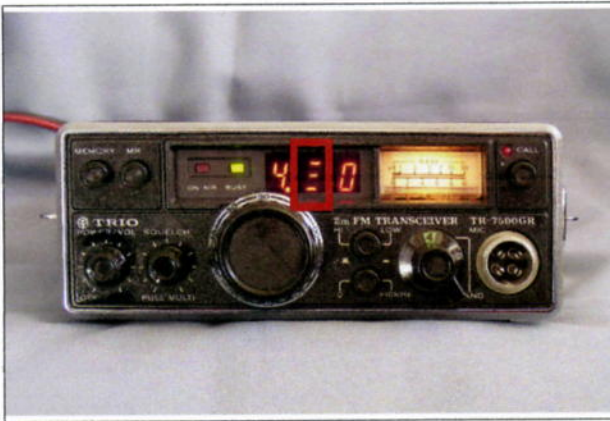
写真 1 の赤枠内に示す通り周波数表示部に表示不良があります。

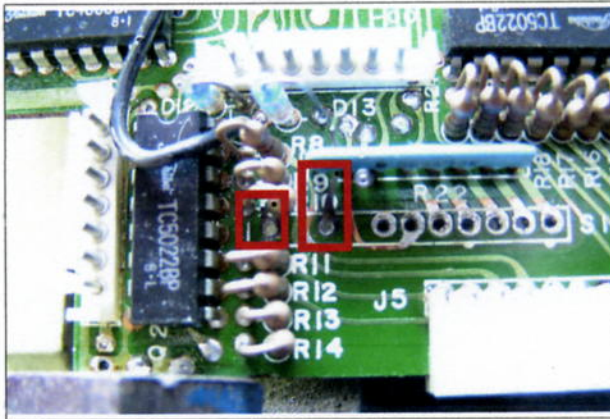
写真 2 の赤枠内に示す様にプリント基板にランドの剥離とパターン切れが2ヶ所ありました。

(取り付けて有ったロータリースイッチを取り外して見たら判明、過去に手を加えた痕跡が有りました)

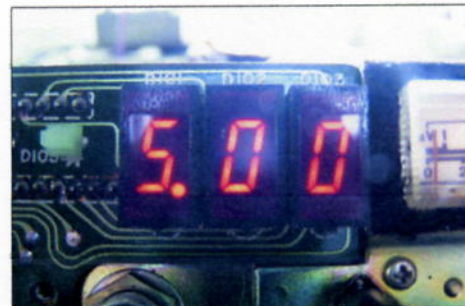
写真 3 の赤枠内に示す様にジャンパ線を掛け補修する事に依り機能は回復し
写真 4 の様に表示出来修理を完了し、
写真 5 の通り異常なく動作致します。
